(uit Zwerfauto nr 141)

Klapband: een ervaring die we liever niet meemaken. Niet alleen omdat het altijd verkeerd gelegen komt, maar bovendien omdat er nogal eens ongelukken mee gebeuren omdat het voertuig nagenoeg onbestuurbaar wordt. Op het politie-oefencircuit in Lelystad is door Tyron een demonstratie gegeven van een eenvoudig maar effectief systeem dat de wagen bij lekke banden rijdbaar houdt. In een kleine oplage van een bijlage van Zwerfauto is dit onderwerp al eens behandeld. Omdat veiligheid belangrijk is, is de demonstratie van Tyron bijgewoond door de techniek commissie van de CCN.

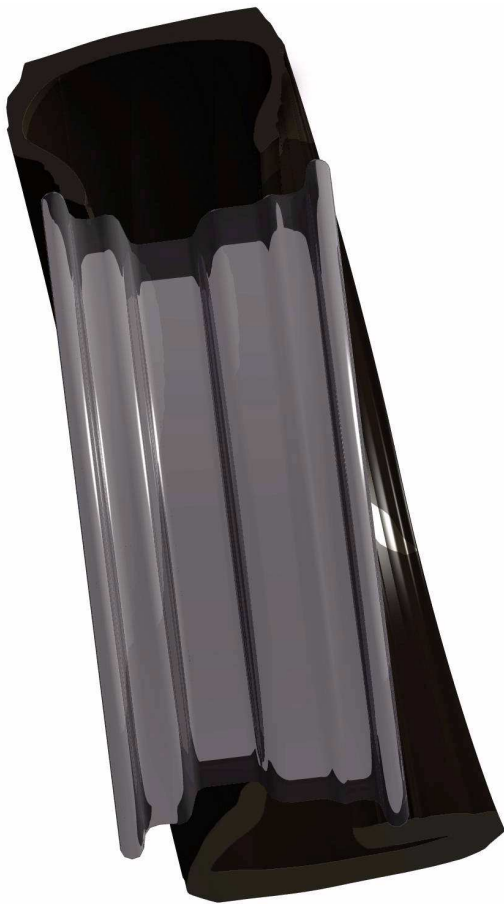
Afbeelding 1: stand lege band op velg

In normale toestand zorgt de luchtdruk in de autoband er voor dat de randen van de band (de "hiel") netjes tegen de randen van de velg zitten. Als deze luchtdruk wegvalt worden onder het rijden deze randen weggedrukt naar het midden van de velg waar de diameter kleiner is. Deze kleinere diameter is noodzakelijk om de band te kunnen monteren. Het wiel in afbeelding 1 (aan einde van het artikel) laat echter zien wat er gebeurt wanneer de band in deze holte terecht komt. Dit heeft een aantal negatieve gevolgen:

- 1) de band "flabbert" onder de velg door waardoor deze heen en weer gaat slingeren
- 2) de band kan geheel van de velg af lopen
- 3) de velg raakt het wegdek en beschadigt

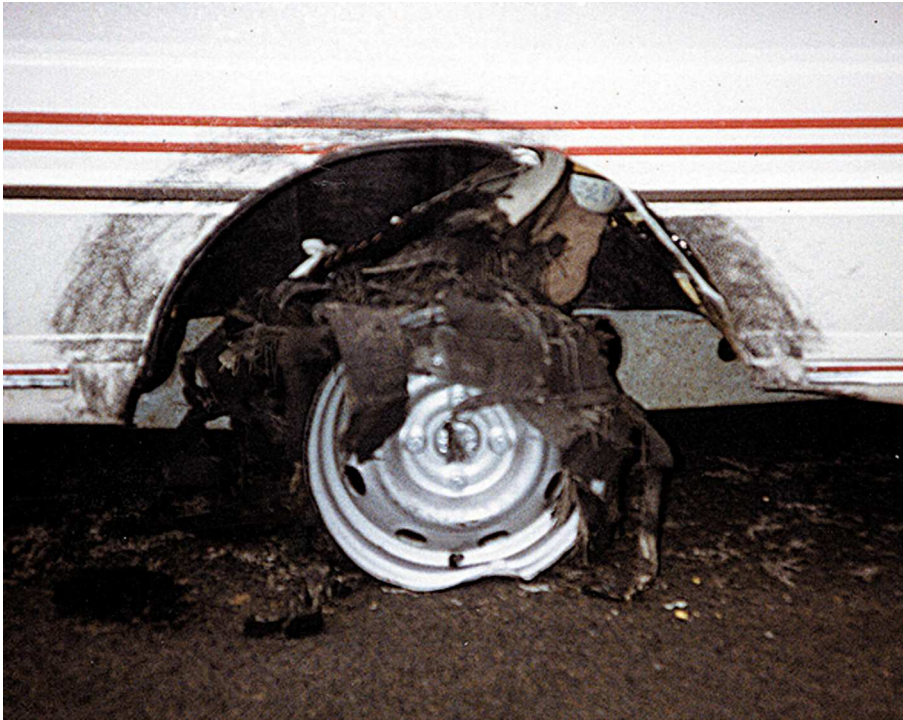
Afbeelding 3: beschadigde wielkast door uit elkaar gespatte band

Het systeem van Tyron heeft natuurlijk wel beperkingen. Een lege band vervormt veel en wordt daardoor snel erg warm, hierdoor kan de band uiteindelijk in zijn geheel alsnog uit elkaar spatten. Hoewel het systeem een rit van een aantal kilometers mogelijk maakt is het dus geen thuishoer voor langere afstanden. Verder heeft een wiel met een lekke band weinig remwerking: wordt stevig geremd dan zal de velg direct blokkeren maar de band er gewoon omheen draaien. Een heel ander nadeel is dat het Tyron systeem nog niet algemeen bekend is: een lompe monteur zou bij vervangen van de band de strip kunnen beschadigen. Wel levert Tyron hiervoor stickers voor op de velg, een meertalige informatiefolder (met instructies hoe de strip te monteren) en een stuk hulpgereedschap.

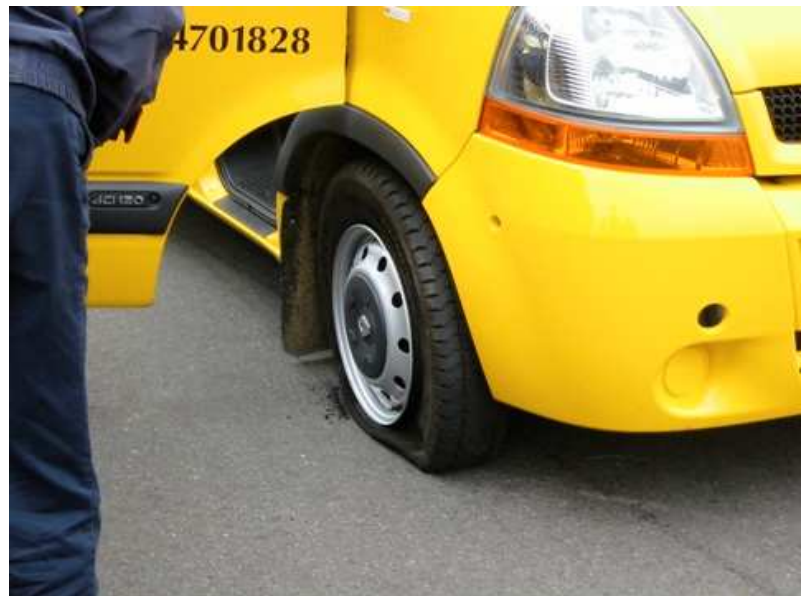
Afbeelding 5: ondanks de lekke band kon flink worden doorgereden. Let op het rubber slijpsel, net achter de band, toch is de band zelf heel gebleven.

Het systeem heeft zich inmiddels bewezen en wordt in het Verenigd Koninkrijk door verschillende overheidsinstanties toegepast. De demonstratie op het politie-oefencircuit was indrukwekkend. Ondanks één of zelfs twee lege banden werd er gereden met een snelheid waarmee je in een gemiddelde aflevering van blik-op-de-weg kunt komen. Ook werd bij een rijdende caravan de band opgeblazen waardoor een gat van ca 4 \* 2 cm ontstond. Ondanks dat dit bij een snelheid van ca 80 km/h gebeurde bleef deze keurig stabiel op koers. Aanwezigen mochten ook een proefrit maken in een personenauto met een lege voorband en daarbij kon worden vastgesteld de auto makkelijk en goed bestuurbaar bleef: goed om een veilige plaats te bereiken waar de lekke band zou kunnen worden gewisseld.
